TESIS DE MAESTRÍA

Evaluación de la calidad del aire interior en relación a los contaminantes biológicos –hongos y mohos*-proliferados en Cooperativas de Vivienda de construcción tradicional en Montevideo, Uruguay.

Alumna: Sofía Sáez, Arquitecta

Maestría en Arquitectura y Hábitat Sustentable
Facultad de Arquitectura
Universidad Nacional de La Plata

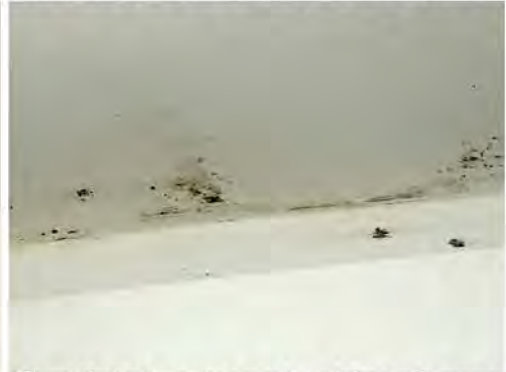
Fig. 24_Det. mohos sobre AA en dorm. ppal.
Fuente: fotografía tomada por la autora

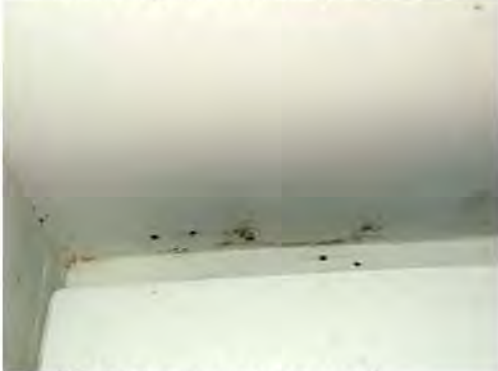
Fig. 25_Cielorraso del sobre AA
Fuente: fotografía tomada por la autora

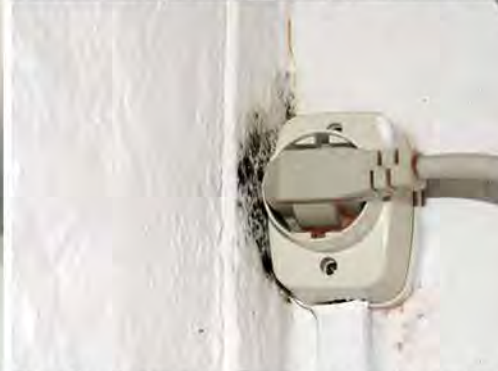
Fig. 26_Det. mohos en tomacorriente de AA
Fuente: fotografía tomada por la autora

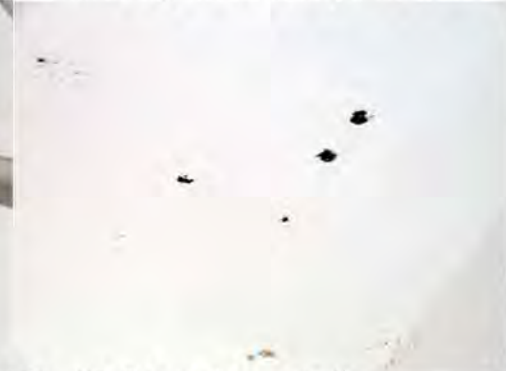
Fig. 27_Det. mohos en baño
Fuente: fotografía tomada por la autora

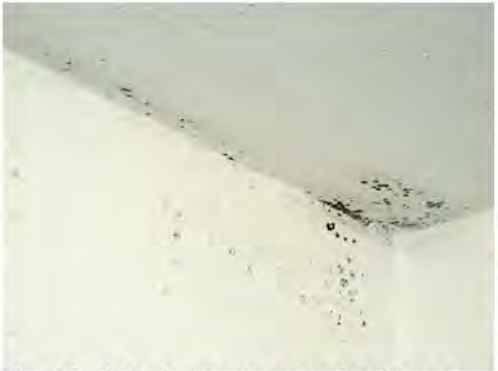
Fig. 32_Det. de triedro enmohecido en baño (M2)
Fuente: fotografía tomada por la autora

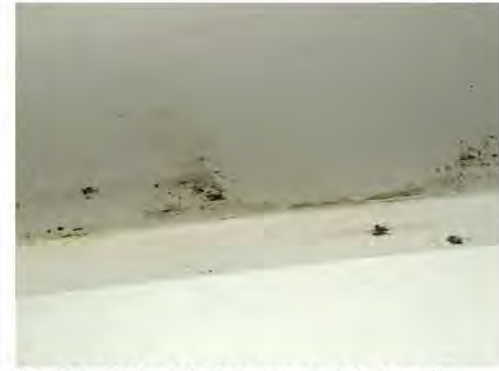
Fig. 34_Det. del cielorraso del dormit. ppal. sobre AA (M1)
Fuente: fotografía tomada por la autora

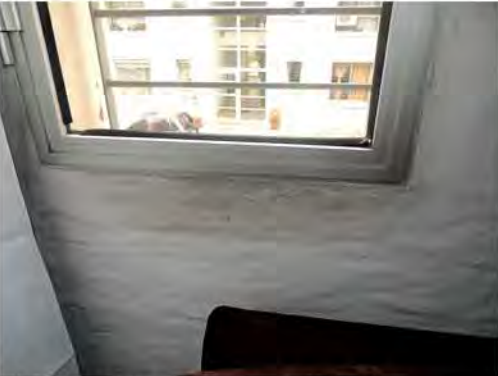
Fig. 18_Det. mohos en antepecho
Fuente: fotografía tomada por la autora

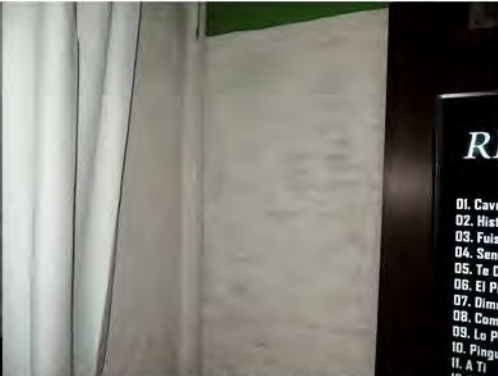
Fig. 19_Det. pared exterior enmohecida
Fuente: fotografía tomada por la autora

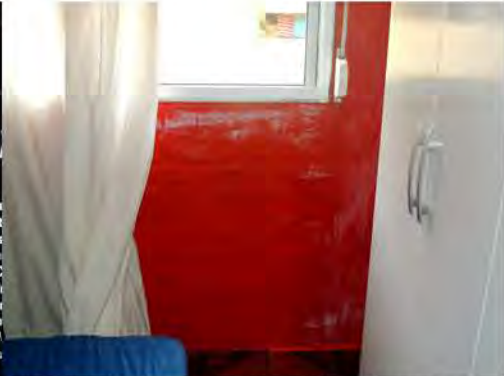
Fig. 20_Mohos en antepecho dorm. sec.
Fuente: fotografía tomada por la autora

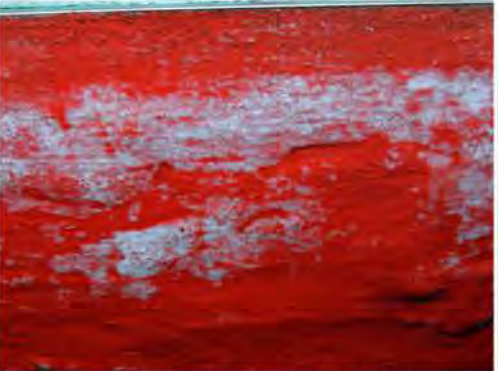
Fig. 21_Det. mohos en antepecho
Fuente: fotografía tomada por la autora

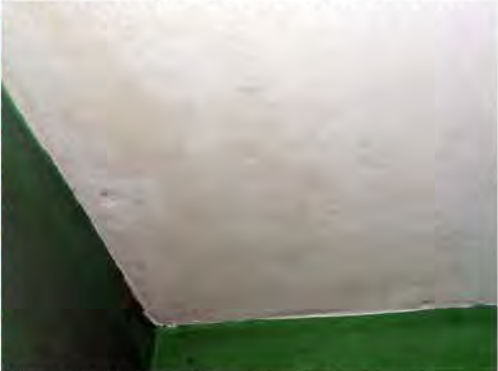
Fig. 22_Det. mohos en cielorraso domi. ppal.
Fuente: fotografía tomada por la autora

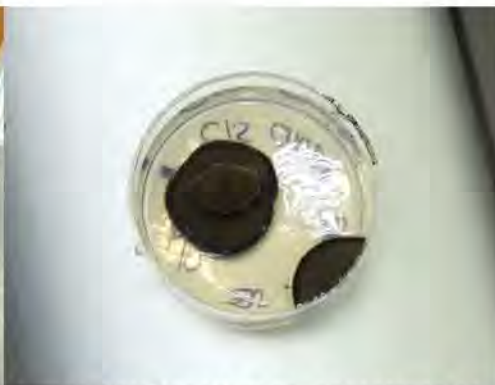
Fig. 32_*Cladosporium* sp. encontrado en los dormitorios ppal. y sec. (M1 y M2)
Fuente: fotografía tomada por la autora

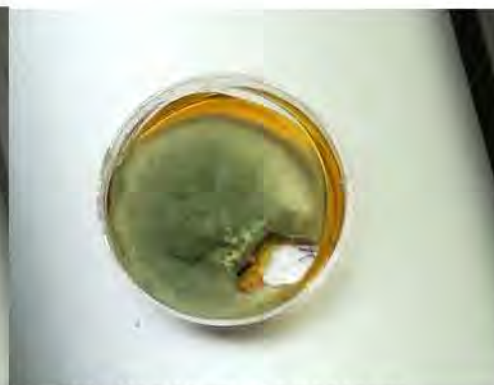
Fig. 33_*Penicillium chrysogenum* encontrado en dormitorio ppal (M1)
Fuente: fotografía tomada por la autora

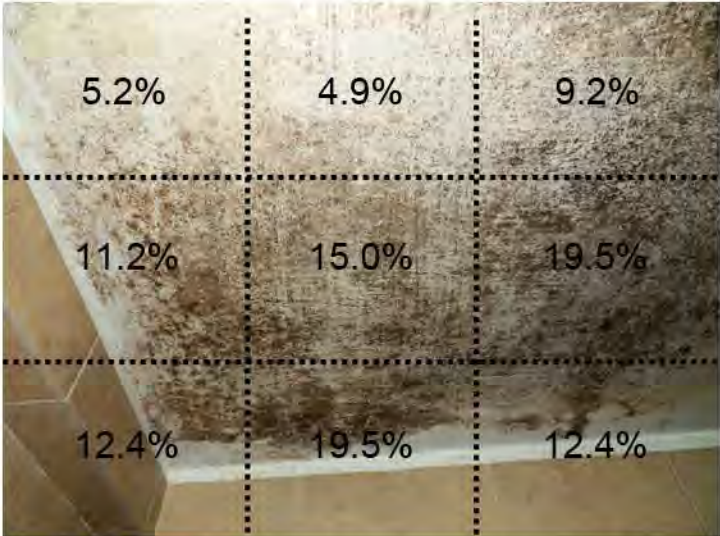
Según se pudo medir con el higrómetro electrónico capacitivo, en las zonas donde había presencia de condensación, la humedad era solo a nivel superficial por lo que los niveles de agua no sobrepasaban el 15-20% (niveles propios de humedad ambiental sobre mampostería); así en la zona de la filtración puntual, donde no había agua contenida, los niveles ascendieron también a un 15-20% .

Fig. 31_Mapeo B de humedad en sector cielorraso del baño ppal.
Fuente: Elaboración propia

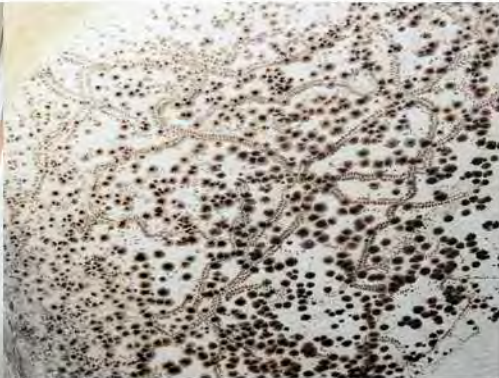
Fig. 34_Detalle de mohos en cielorraso de terraza (M2)
Fuente: fotografía tomada por la autora

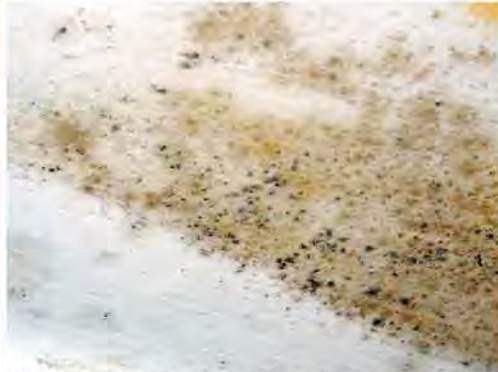
Fig. 36_Detalle de mohos en cielorraso del baño (M6)
Fuente: fotografía tomada por la autora

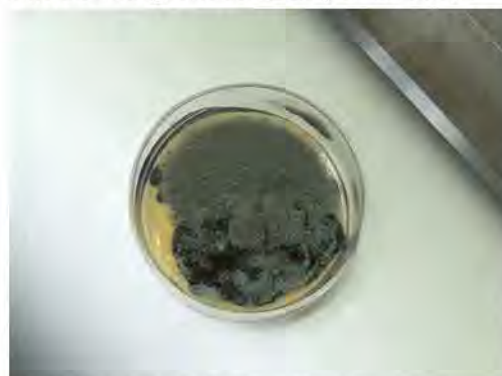
Fig. 41_*Penicillium* sp. (sin identificar especie) encontrado en cielorraso terraza (M2) y cielorraso baño ppal (M6)
Fuente: fotografía tomada por la autora

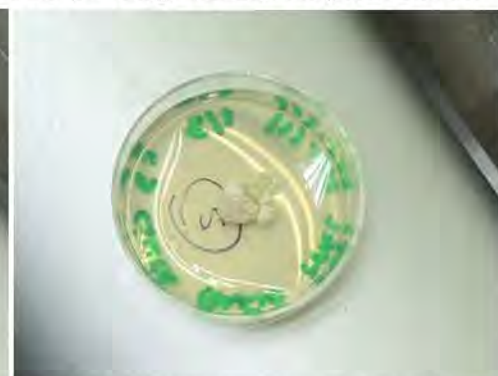
Fig. 42_*Mortierella alpina* encontrada en baño ppal y dormi ppal. (M3 y M5)
Fuente: fotografía tomada por la autora

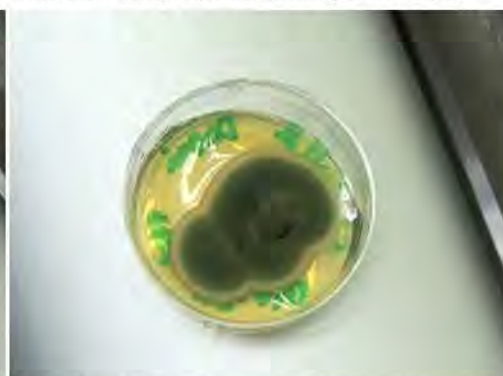
Fig. 43_*Alternaria tenuissima* encontrado en dormit. ppal., estudio y terraza (M2, M4 y M7)
Fuente: fotografía tomada por la autora

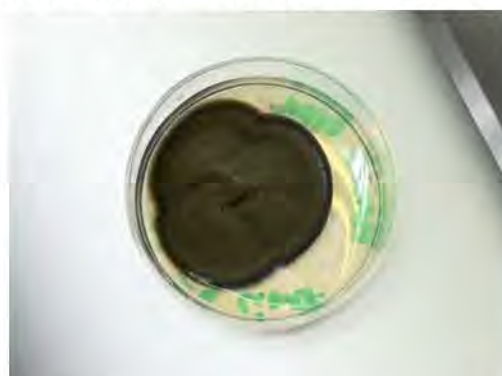
Fig. 44_*Cladosporium* sp. encontrado en todo el apartamento (M1, M3, M5, M6, M7, M8)
Fuente: fotografía tomada por la autora

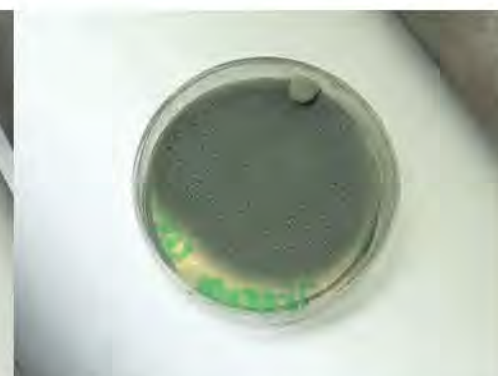
Fig. 45_*Penicillium chrysogenum* encontrado en baño ppal., terraza y dormit. ppal. (M2, M4, M6)
Fuente: fotografía tomada por la autora

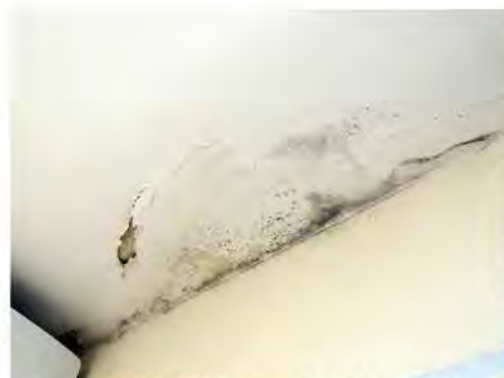
Fig. 22_Cielorraso enmohecido en PA
Fuente: fotografía tomada por la autora

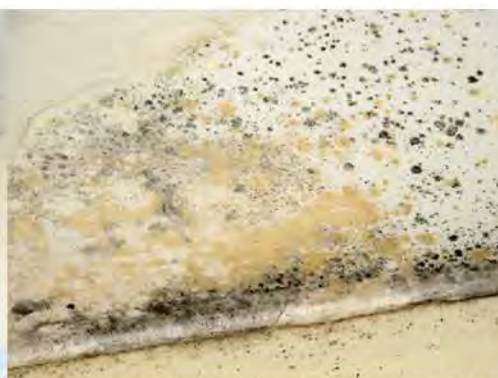
Fig. 23_Det. de mohos en cielorraso PA
Fuente: fotografía tomada por la autora

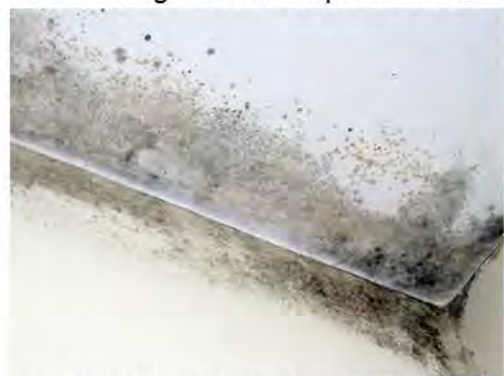
Fig. 25_Detalle de mohos en triedro de pasillo en PA
Fuente: fotografía tomada por la autora

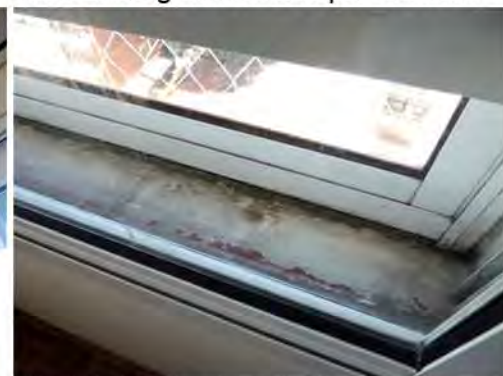
Fig. 27_Mohos en mocheta entre doble ventana en PB
Fuente: fotografía tomada por la autora

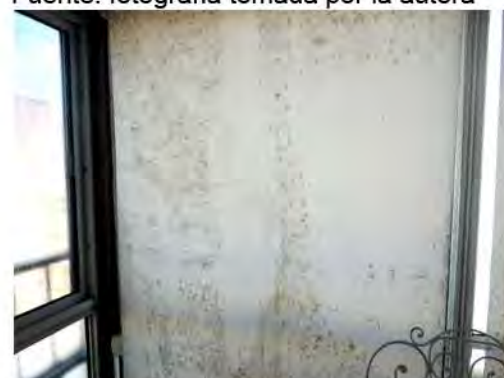
Fig. 28_Cortina enmohecida en barbacoa
Fuente: fotografía tomada por la autora

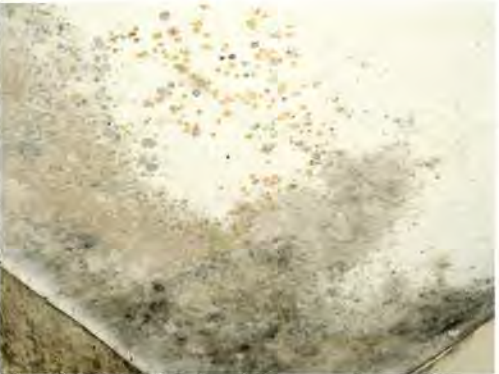
Fig. 36_Detalle de cielorraso de pasillo de PA (M2)
Fuente: fotografía tomada por la autora

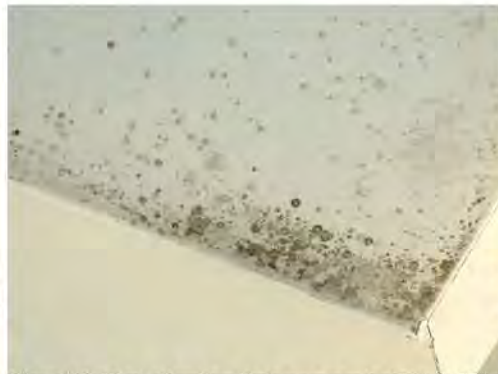
Fig. 37_Detalle de cielorraso de PB (M5)
Fuente: fotografía tomada por la autora

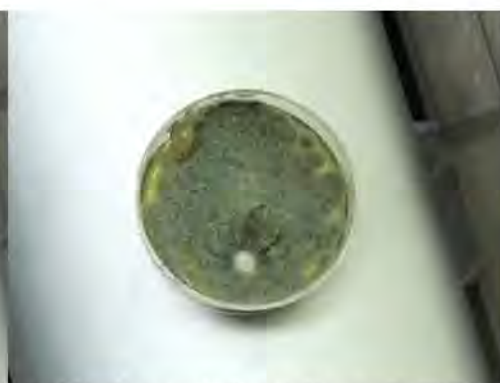
Fig. 41_*Alternaria tenuissima* encontrada en estar PA (M3)
Fuente: fotografía tomada por la autora

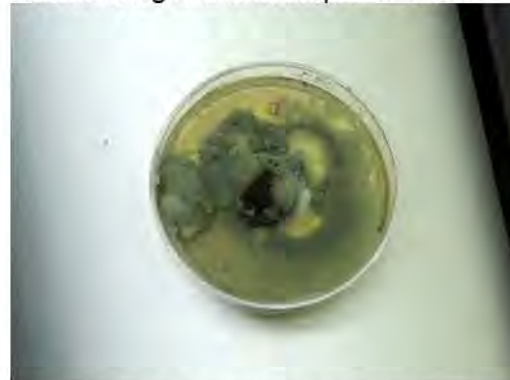
Fig. 42_*Aspergillus versicolor* encontrado en cielorraso PB, pasillo y estar PA (M1, M2, M3, M4)
Fuente: fotografía tomada por la autora

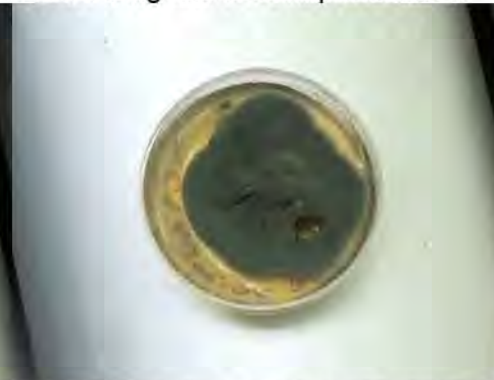
Fig. 43_*Penicillium crustosum* encontrado en cielorraso PB (M5)
Fuente: fotografía tomada por la autora

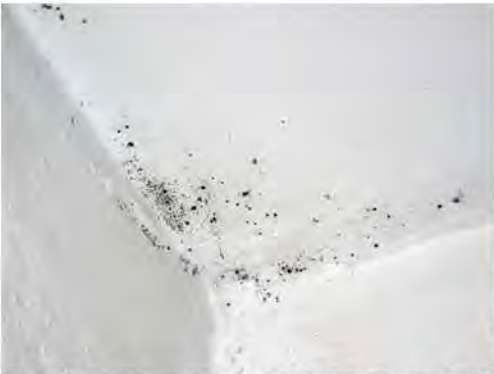
Fig. 17_Det. mohos en cielorraso del baño
Fuente: fotografía tomada por la autora

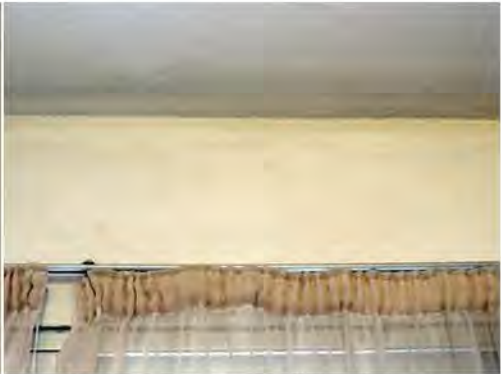
Fig. 19_Det. mohos en dintel del estar
Fuente: fotografía tomada por la autora

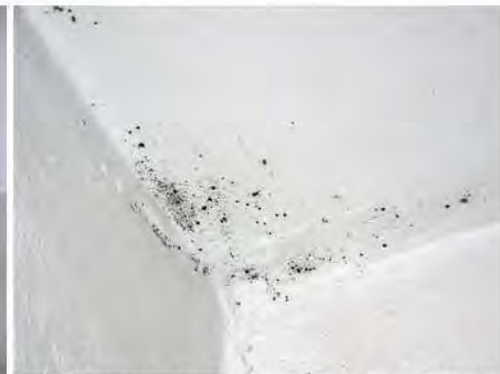
Fig. 26_Det. de cielorraso del baño (M2)
Fuente: fotografía tomada por la autora

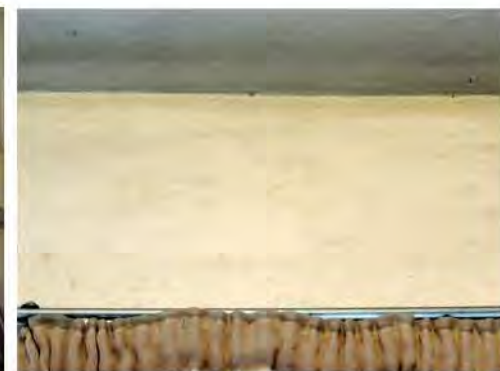
Fig. 29_Det. del dintel del estar-comedor (M1)
Fuente: fotografía tomada por la autora

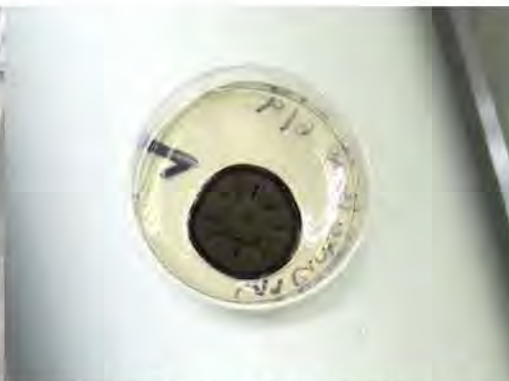
Fig. 31_*Cladosporium* sp. encontrado en el baño y el estar-comedor (M1 y M2)
Fuente: fotografía tomada por la autora

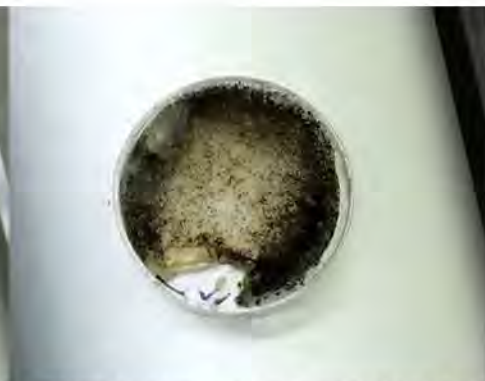
Fig. 32_*Rhizopus oryzae* encontrado en el estar-comedor (M1)
Fuente: fotografía tomada por la autora

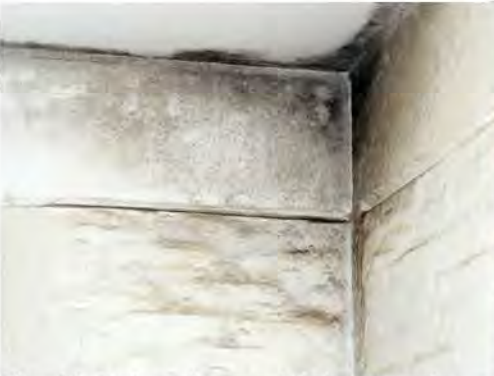
Fig. 19_Det. mohos en triedro superior
Fuente: fotografía tomada por la autora

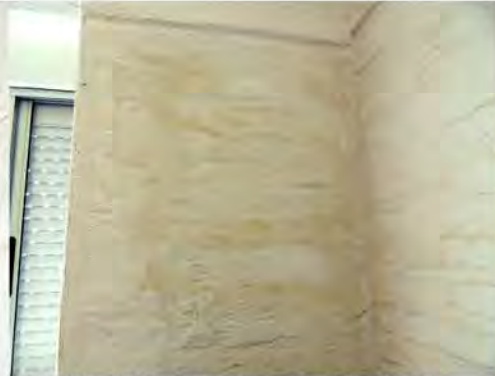
Fig. 20_Det. de mohos en pared ext.
Fuente: fotografía tomada por la autora

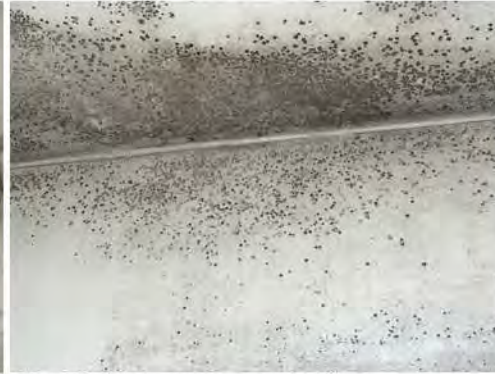
Fig. 23_Det. mohos en baño
Fuente: fotografía tomada por la autora

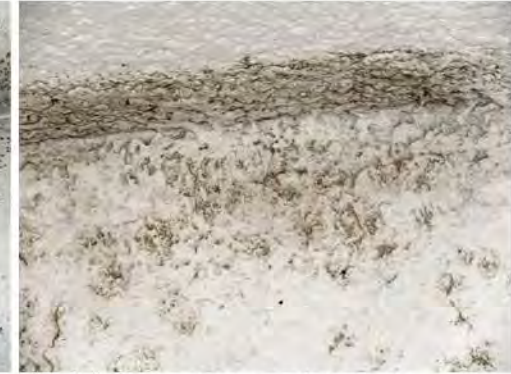
Fig. 24_Det. mohos en dorm. sec.
Fuente: fotografía tomada por la autora

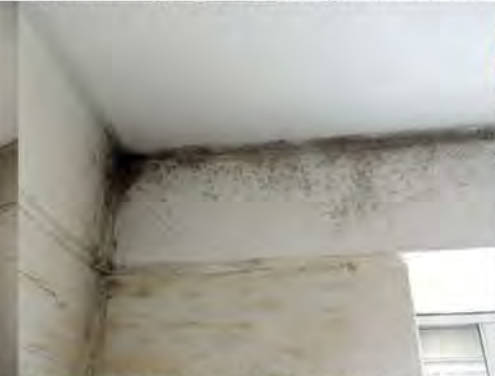
Fig. 26_Det. mohos en triedro sup.
Fuente: fotografía tomada por la autora

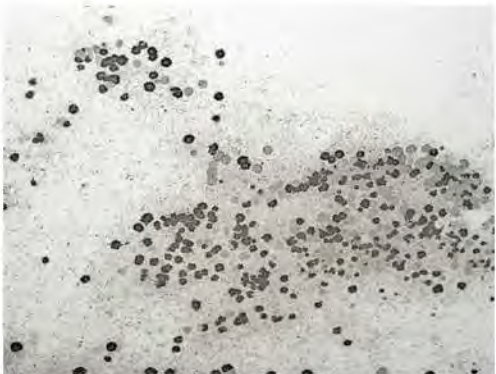
Fig. 33_Det. de mohos en dintel en el baño (M2)
Fuente: fotografía tomada por la autora

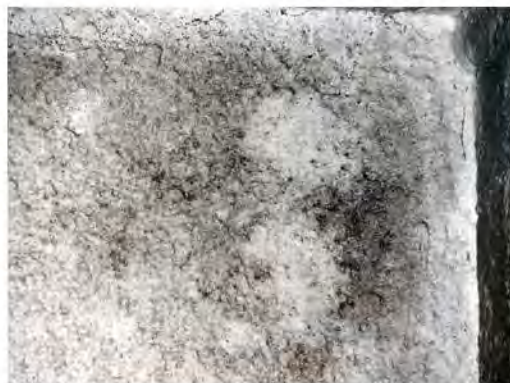
Fig. 36_Det. de mohos en dormit. sec.(M1)
Fuente: fotografía tomada por la autora

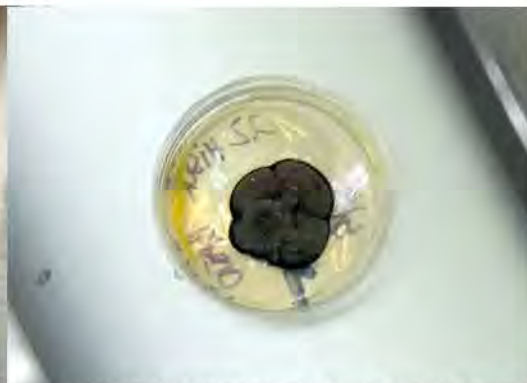
Fig. 38_ *Cladosporium* sp. encontrado en el baño (M2)
Fuente: fotografía tomada por la autora

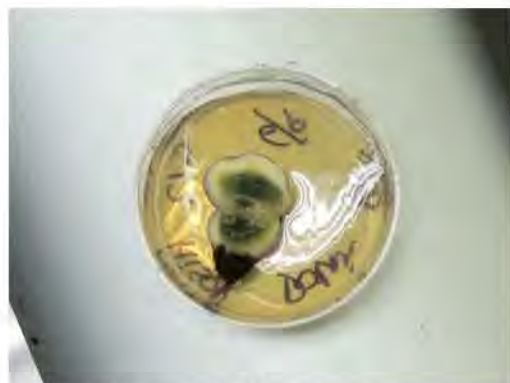
Fig. 39_ *Penicillium chrysogenum* encontrado en el dormit. sec. (M1)
Fuente: fotografía tomada por la autora

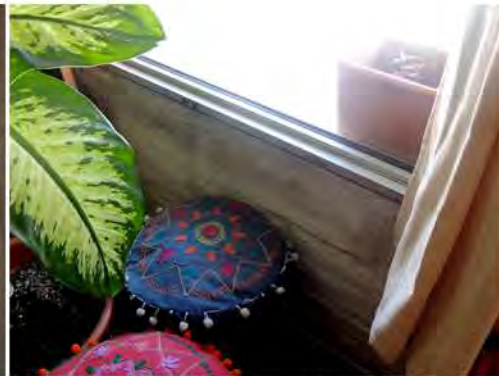
Fig. 19_Det. mohos en antepecho
Fuente: fotografía tomada por la autora

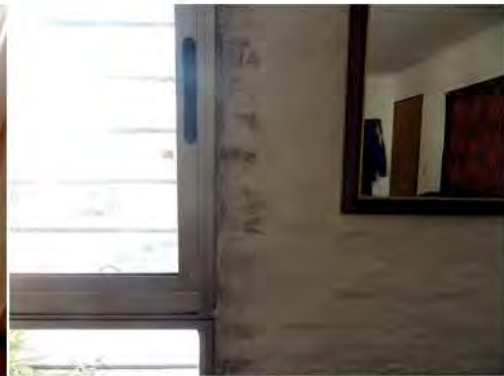
Fig. 20_Det. mohos en jamba de abert.
Fuente: fotografía tomada por la autora

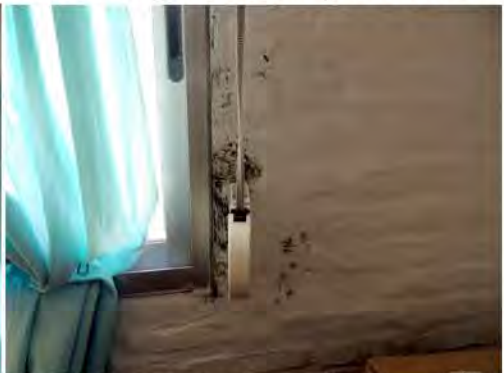
Fig. 23_Det. mohos en cortina de enrollar
Fuente: fotografía tomada por la autora

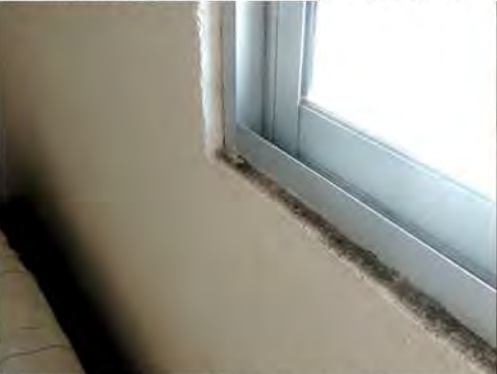
Por otro lado, la terminación interior texturada, en la zona de antepechos, el agua producto de la escorrentía superficial de las aberturas condensadas, queda depositada en las oquedades, generando así condiciones óptimas para la proliferación de hongos y mohos (Fig. 24)

Fig. 24_Detalle mohos en revest. interior
Fuente: fotografía tomada por la autora

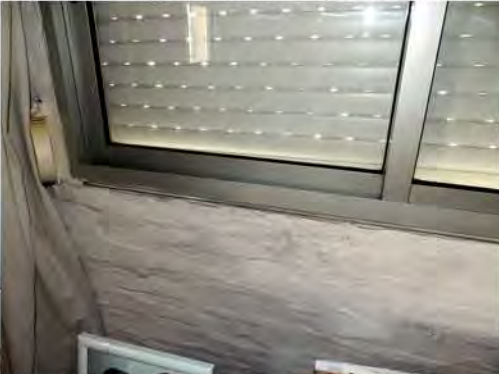
Fig. 25_Det. antepecho en dormit. ppal.
Fuente: fotografía tomada por la autora

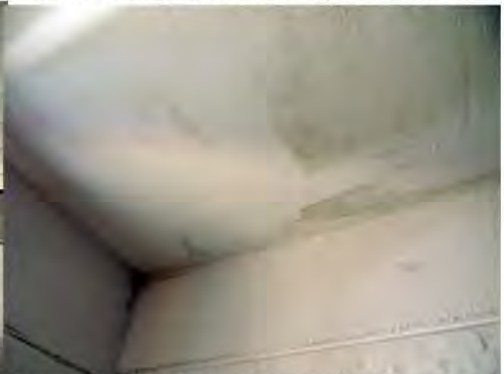
Fig. 26_Det. cielorraso de baño
Fuente: fotografía tomada por la autora

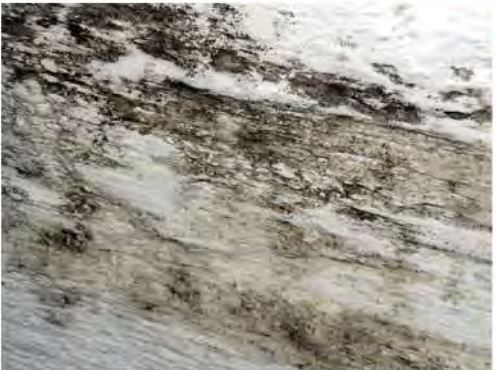
Fig. 32_Det. de antepecho enmohecido en dormit. sec. (M1)
Fuente: fotografía tomada por la autora

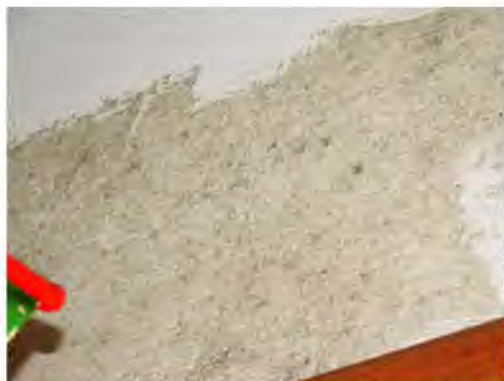
Fig. 35_Det. de mohos en dintel de dormit. sec. (M2)
Fuente: fotografía tomada por la autora

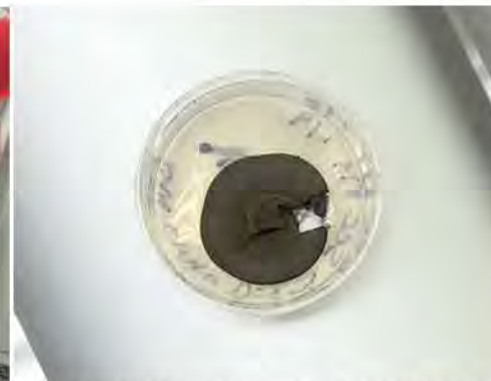
Fig. 37_ *Cladosporium* sp. encontrado en el dormit. sec. (M1 y M2)
Fuente: fotografía tomada por la autora

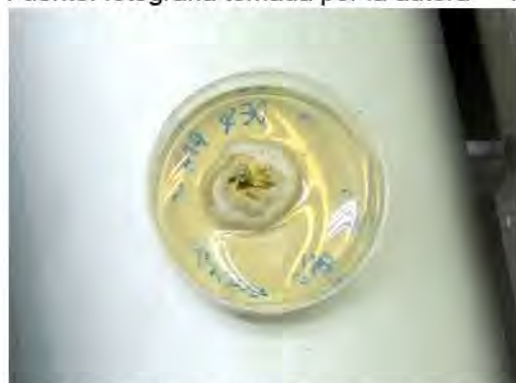
Fig. 38_ *Aspergillus versicolor* encontrado en el dormit. sec. (M2)
Fuente: fotografía tomada por la autora

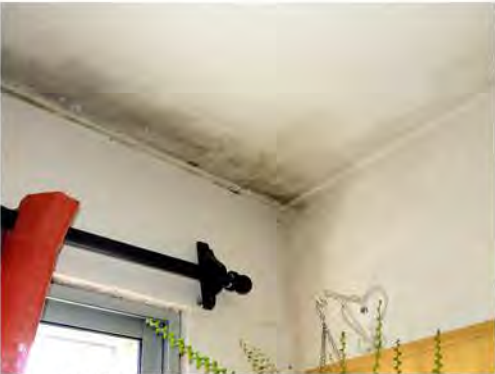
Fig. 18_Triedro sup. en estar-comedor
Fuente: fotografía tomada por la autora

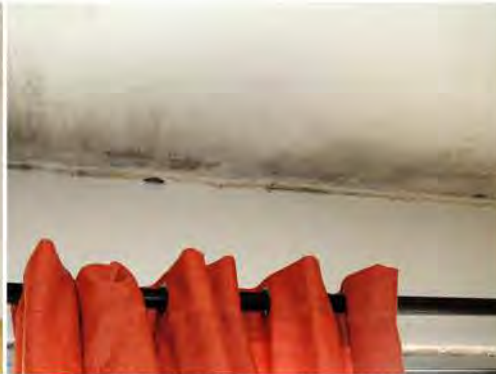
Fig. 19_Det. dintel en estar-comedor
Fuente: fotografía tomada por la autora

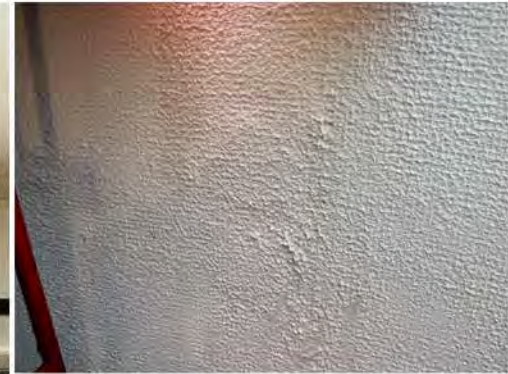
En zonas puntuales de ingreso de agua debida a una rotura accidental de instalaciones de desagüe en baño y a un problema de estanqueidad en la terraza del apartamento superior, no se evidencia humedad contenida en el sustrato del cerramiento, lo que indica que el agua que ingresó alcanzó a secarse y probablemente no pasó más agua, ya que deben de haber reparado la falla en el piso contiguo. Por ello la manifestación de la patología, en ampollado de la pintura y manchas concéntricas en una paleta de amarillos y ocre (Fig. 20)

Fig. 20_Det. antepecho en estar-comedor
Fuente: fotografía tomada por la autora

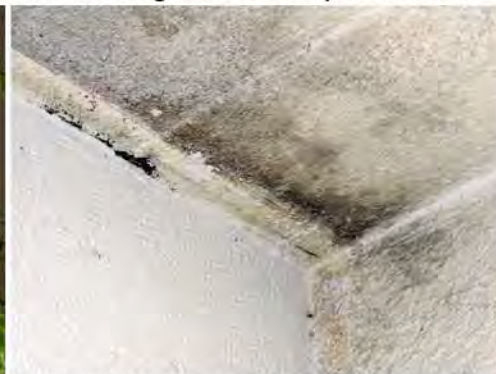
Fig. 22_Det. triedro sup. estar-comedor
Fuente: fotografía tomada por la autora

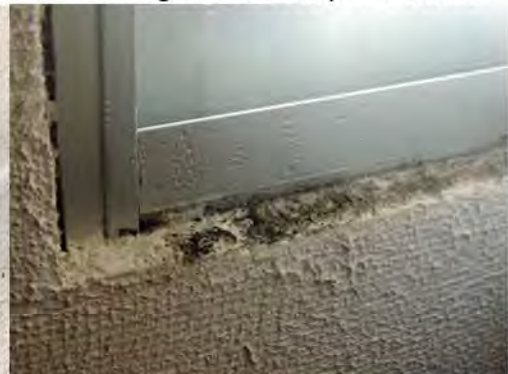
Fig. 23_Det. mohos y marco condensado
Fuente: fotografía tomada por la autora

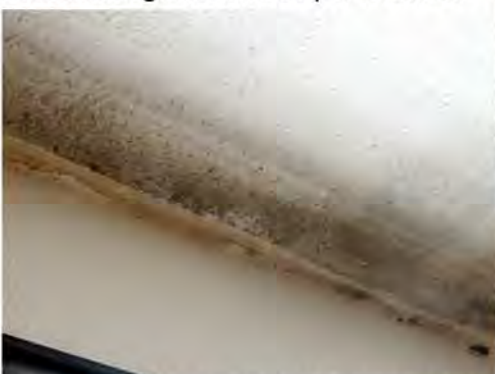
Fig. 24_Det. cielorraso estar-comedor
Fuente: fotografía tomada por la autora

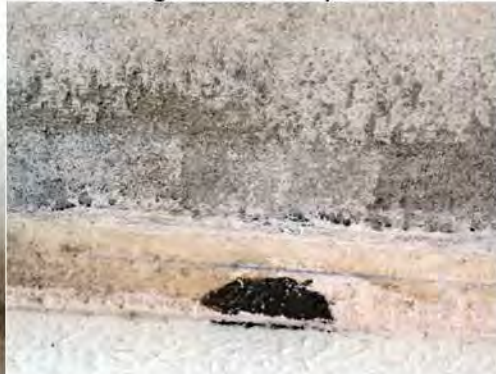
Fig. 25_Det. mohos cielorraso estar-com.
Fuente: fotografía tomada por la autora

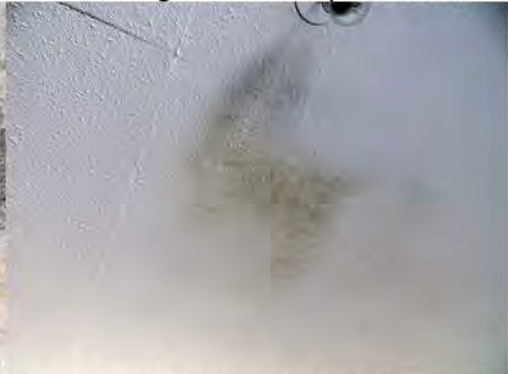
Fig. 26_Det. cielorraso de baño
Fuente: fotografía tomada por la autora

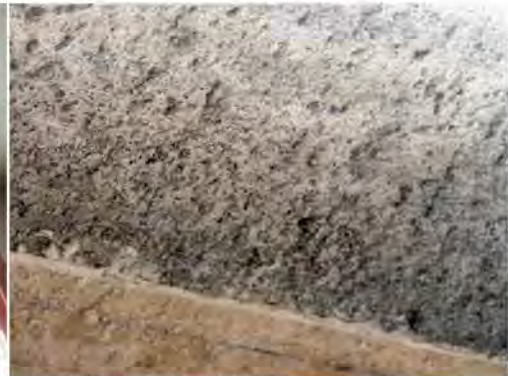
Fig. 30_Det. de cielorraso de estar-comedor (M1)
Fuente: fotografía tomada por la autora

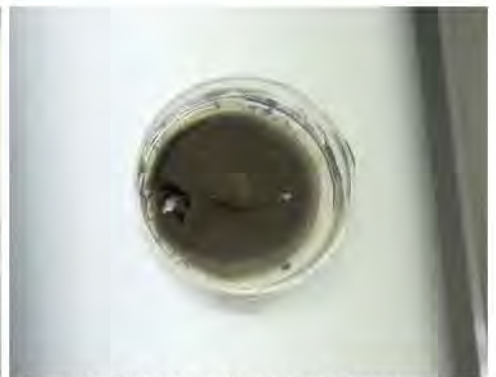
Fig. 32_*Cladosporium* sp. encontrado en el cielorraso del estar-comedor (M1)
Fuente: fotografía tomada por la autora

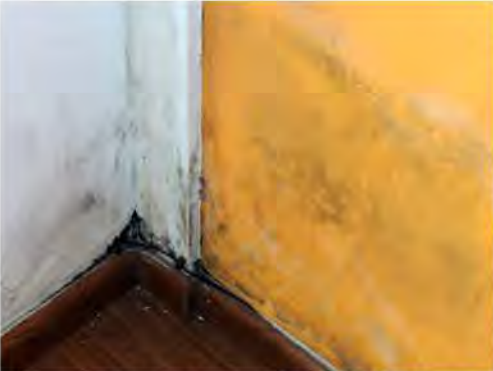
Fig. 18_Det. mohos en triedro inferior
Fuente: fotografía tomada por la autora

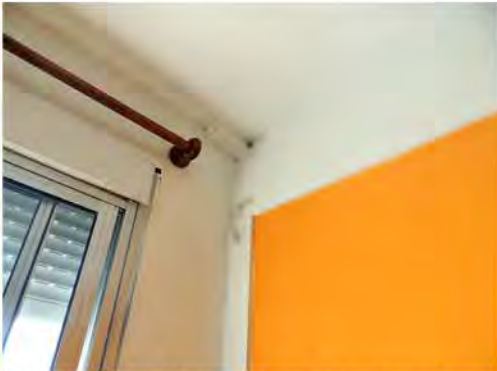
Fig. 19_Triedro sup. en estar-comedor
Fuente: fotografía tomada por la autora

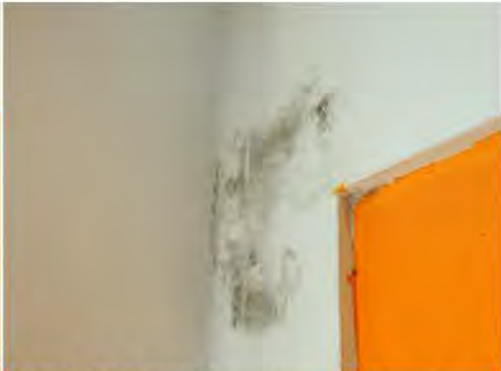
Fig. 20_Det. mohos en punto singular
Fuente: fotografía tomada por la autora

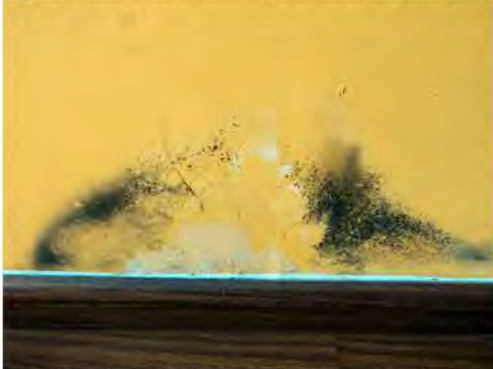
Fig. 21_Det. mohos a nivel de zócalo
Fuente: fotografía tomada por la autora

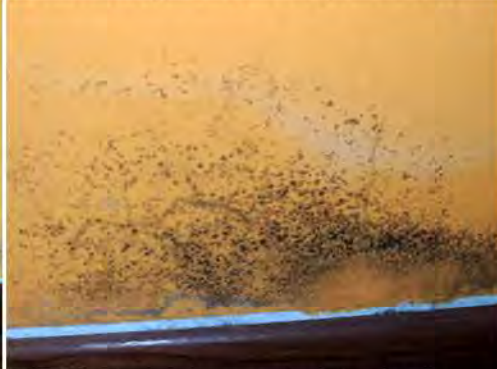
Fig. 22_Det. mohos a nivel de zócalo
Fuente: fotografía tomada por la autora

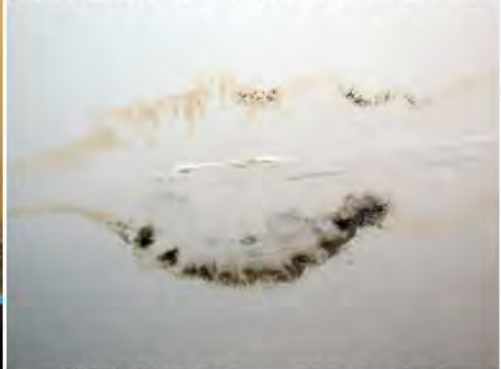
En zona puntual de ingreso de agua debida a algún problema de estanqueidad de la terraza-pasaje superior, se evidencia humedad contenida en el sustrato del cerramiento, lo que indica que el agua que ingresa no alcanza a secarse (y por ello la manifestación de la patología, en ampollado de la pintura, moho y manchas concéntricas en una paleta de amarillos y ocre (Fig. 17). Otra manifestación es el microfisurado de la placa de yeso con el consecuente goteo del agua que se filtra de la azotea.

Fig. 23_Det. mohos en cielorraso estar
Fuente: fotografía tomada por la autora

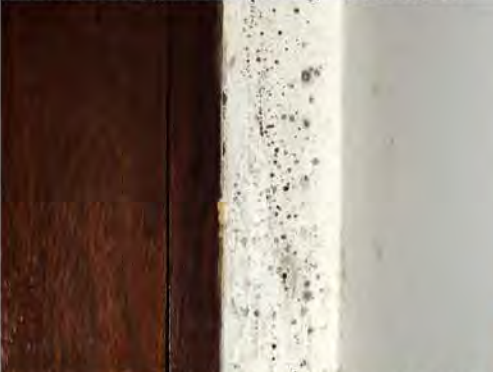
Fig. 24_Det. mohos en mocheta de puerta
Fuente: fotografía tomada por la autora

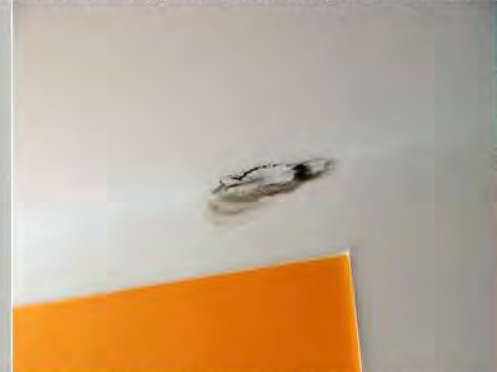
Fig. 25_Det. mohos en cielorraso
Fuente: fotografía tomada por la autora

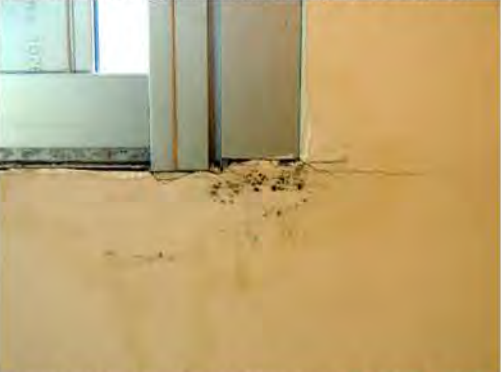
Fig. 26_Det. mohos en carpint. de abertura
Fuente: fotografía tomada por la autora

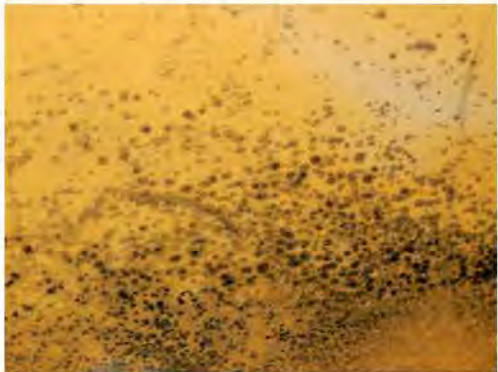
Fig. 32_Det. de mohos en zócalo de estar-comedor (M2)
Fuente: fotografía tomada por la autora

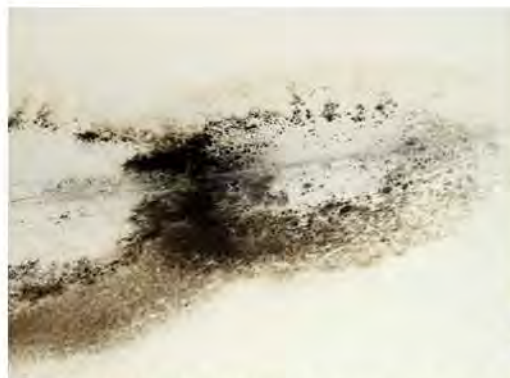
Fig. 35_Det. de mohos en cielorraso de estar-comedor (M3)

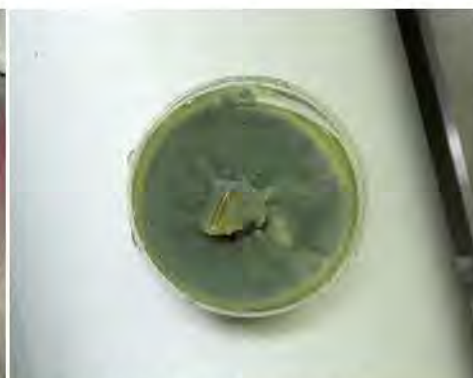
Fig. 37_ *Alternaria tenuissima* encontrada en la puerta (M1)

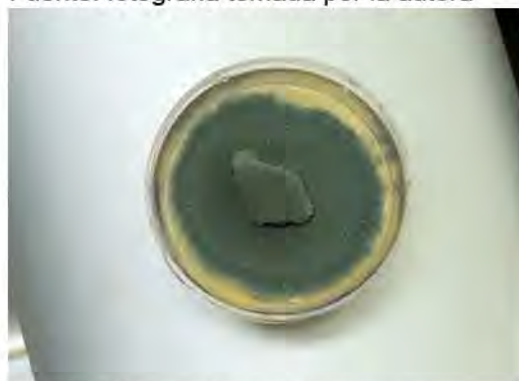
Fig. 38_ *Penicillium chrysogenum* encontrado en el cielorraso del estar (M3)

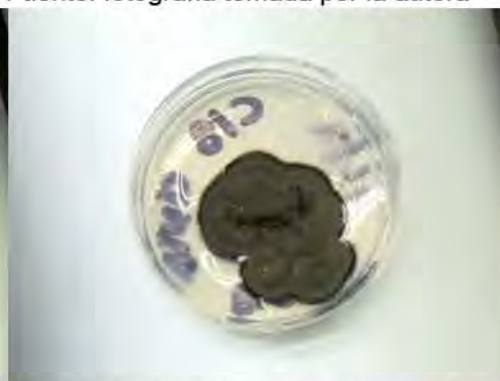
Fig. 39_ *Cladosporium* sp. encontrado en el zócalo del estar-comedor (M2)

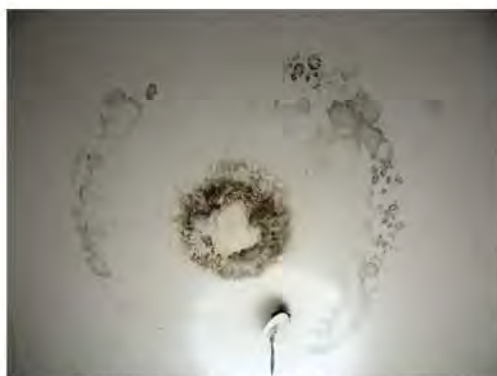
Fig. 19_Det. mohos en cielorraso estar
Fuente: fotografía tomada por la autora

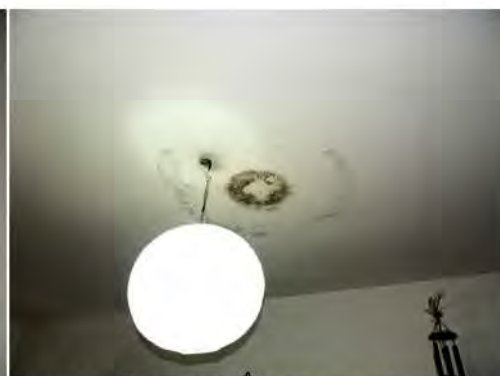
Fig. 20_Cielorraso estar-comedor
Fuente: fotografía tomada por la autora

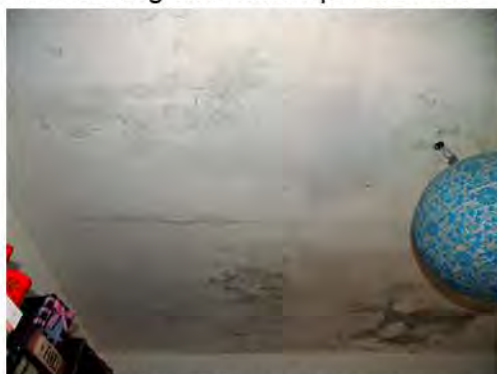
Fig. 22_Cielorraso estar-comedor
Fuente: fotografía tomada por la autora

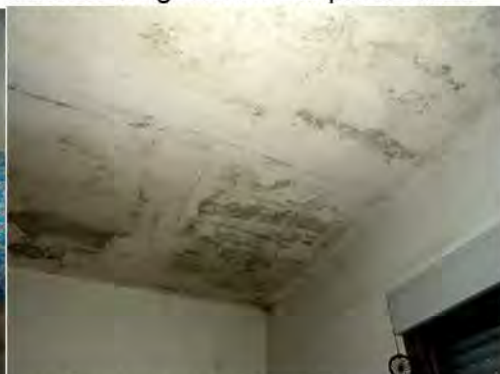
Fig. 23_Cielorraso dormitorio ppal.
Fuente: fotografía tomada por la autora

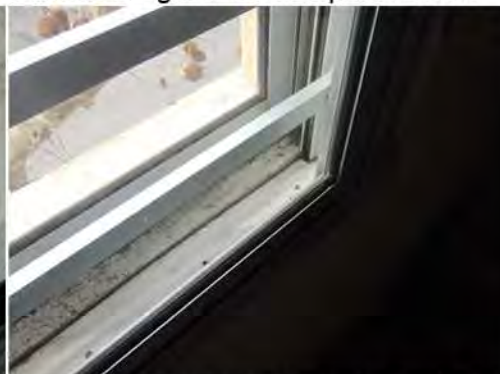
Fig. 24_Det. mohos entre doble ventana
Fuente: fotografía tomada por la autora

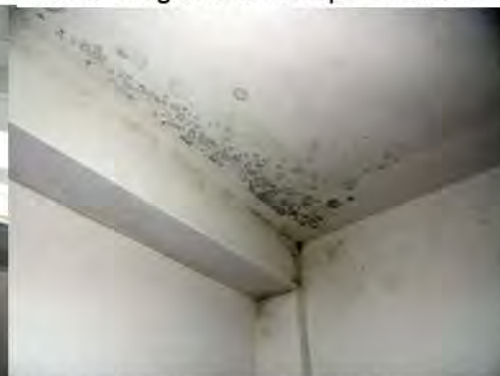
Fig. 26_Triedro superior de estar
Fuente: fotografía tomada por la autora

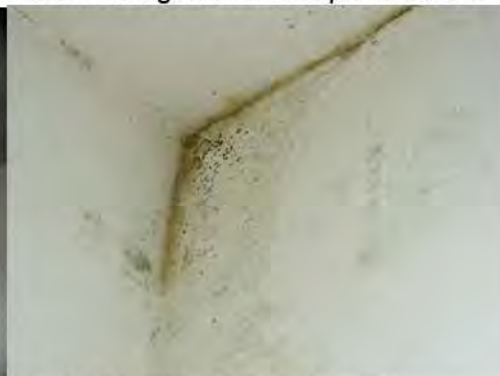
Fig. 27_Det. triedro sup. de estar
Fuente: fotografía tomada por la autora

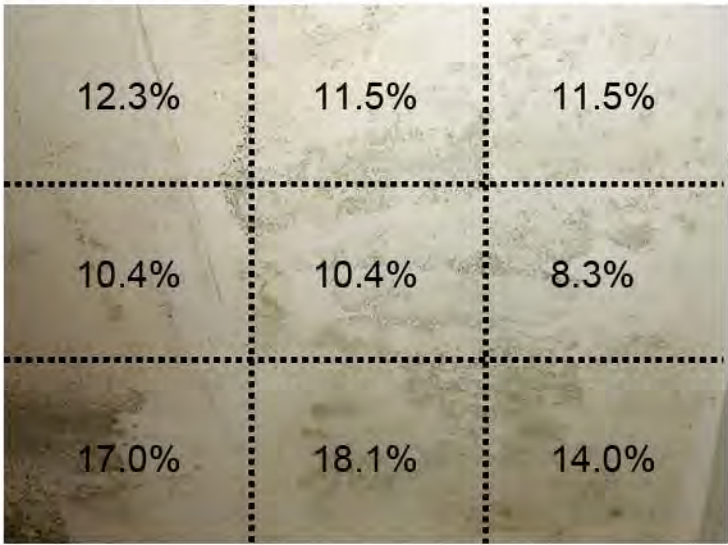
Según se pudo medir con el higrómetro electrónico capacitivo, en las zonas donde había presencia de condensación, la humedad era solo a nivel superficial por lo que los niveles de agua no sobrepasaban el 15-20% (niveles propios de humedad ambiental sobre mampostería); mientras que en la zona de la filtración puntual, donde había agua contenida, los niveles ascendieron hasta un 99.9%.

Fig. 28_Mapeo A de humedad en sector cielorraso del dormitorio principal
Fuente: Elaboración propia

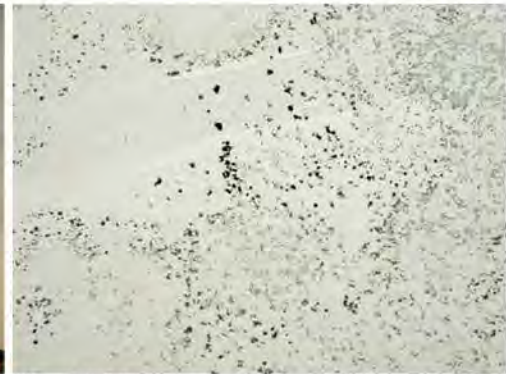
Fig. 35_Det. de mohos en cielorraso de dormit. ppal. (M2)
Fuente: fotografía tomada por la autora

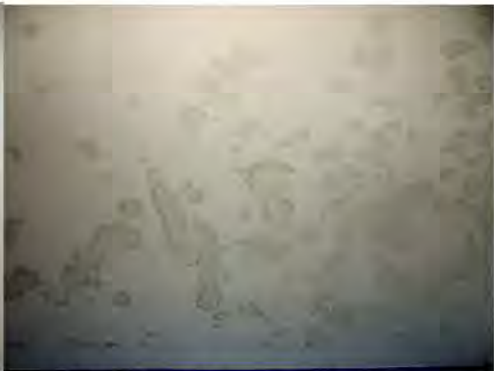
Fig. 17_Det. mohos en cielorraso
Fuente: fotografía tomada por la autora

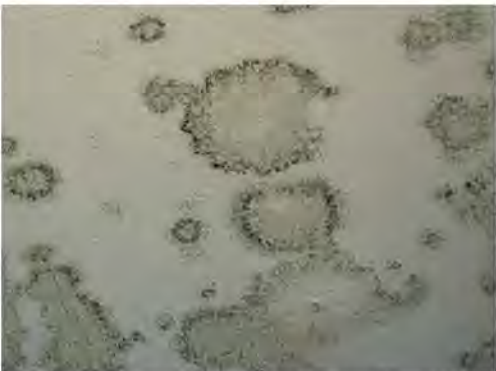
Fig. 18_Det. mohos en cielorraso
Fuente: fotografía tomada por la autora

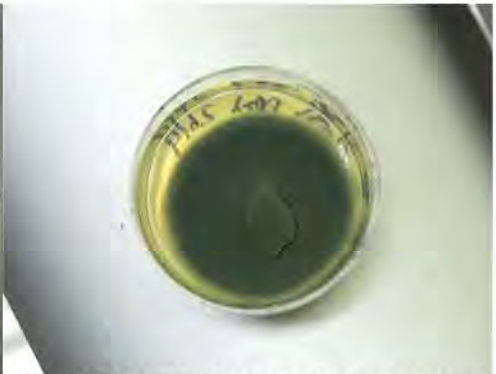
Fig. 24_*Alternaria tenuissima* encontrado en el dormit. ppal. (M1)

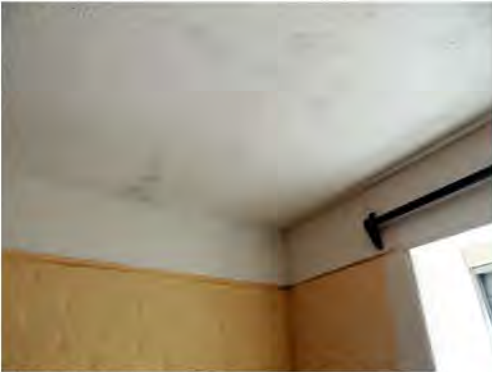
Fig. 18_Det. mohos en cielorraso
Fuente: fotografía tomada por la autora

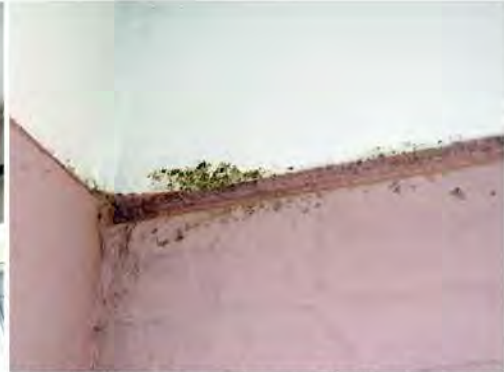
Fig. 19_Det. de mohos en buña de pared
Fuente: fotografía tomada por la autora

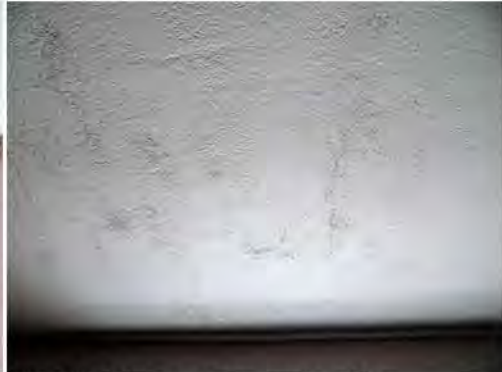
Fig. 20_Cielorraso enmohecido
Fuente: fotografía tomada por la autora

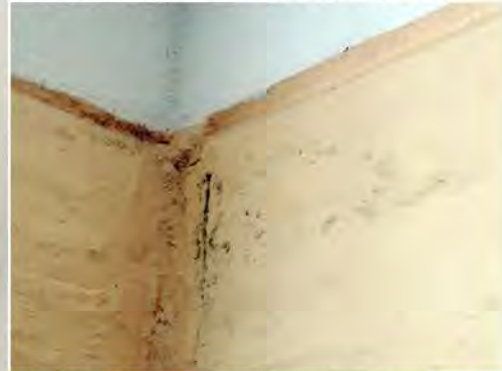
Fig. 23_Det. mohos en punto singular
Fuente: fotografía tomada por la autora

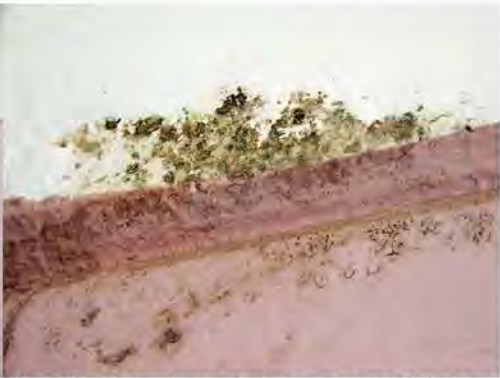
Fig. 27_Det. de mohos en pared del dormit. ppal. (M1)
Fuente: fotografía tomada por la autora

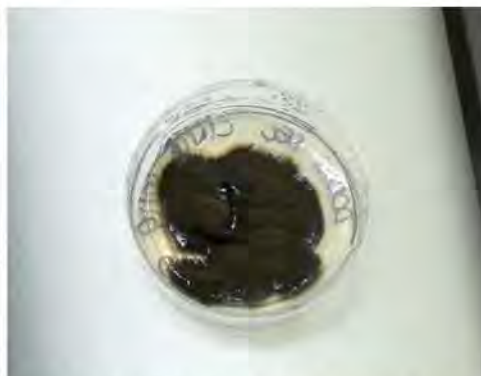
Fig. 33_ *Cladosporium* sp. encontrado en el baño (M2)
Fuente: fotografía tomada por la autora

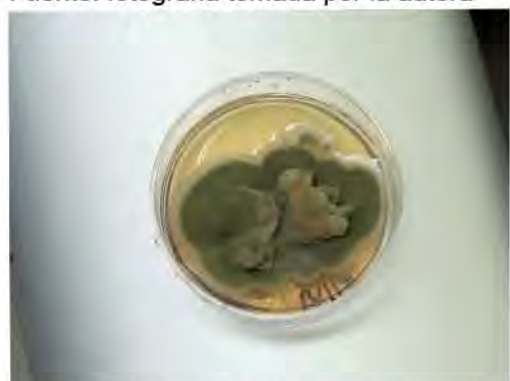
Fig. 34_ *Penicillium crustosum* encontrado en el dormit. ppal. (M1)
Fuente: fotografía tomada por la autora

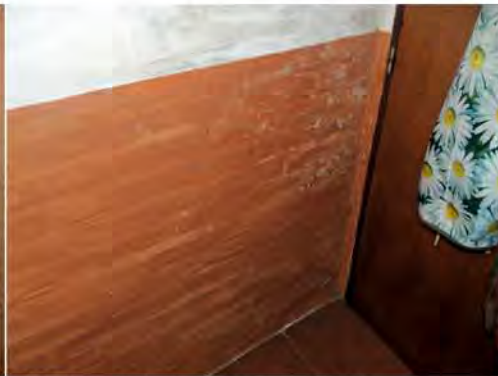
Fig. 18_Det. mohos en cocina
Fuente: fotografía tomada por la autora

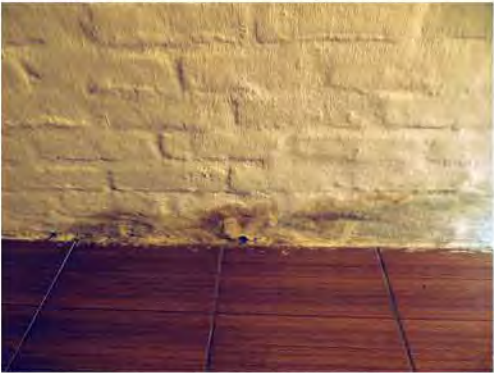
Fig. 20_Det. mohos en zócalo dormit. sec.
Fuente: fotografía tomada por la autora

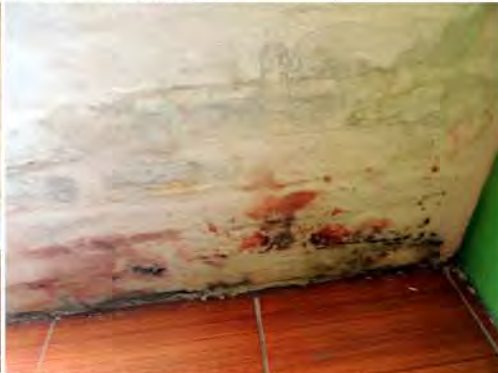
Fig. 21_Det. mohos en dormit. sec.
Fuente: fotografía tomada por la autora

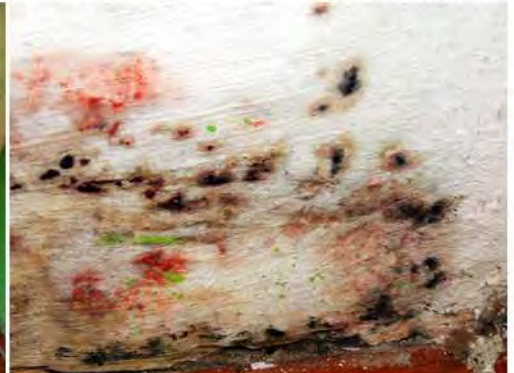
Fig. 22_Det. mohos en dormit. sec.
Fuente: fotografía tomada por la autora
